## Тепловізійне обстеження як інструмент енергоаудиту

Державне підприємство «Черкаський науково-виробничий центр стандартизації, метрології та сертифікації» (ДП «Черкасистандартметрологія») проводить тепловізійне обстеження огорожувальних конструкцій, квартир, приватних будинків, споруд різного призначення на предмет виявлення понаднормових тепловитрат.

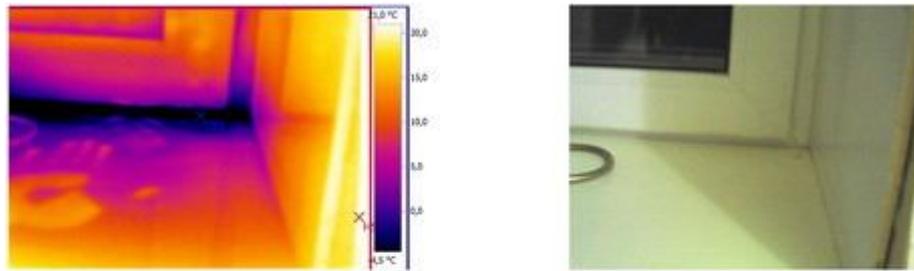
Графические данные: Дата: 06.12.2010  
 время: 18:27:36  
 Файл: IV\_00322.BMT  
 Коэффициент излучения: 0,95  
 Отраж. темп. [°C]: 20,0

Измеряемые объекты	Темп. [°C]	Излуч.	Отраж. темп. [°C]	Примечания
Самая холодная точка 1	-9,3	0,95	20,0	-
Самая теплая точка 1	21,0	0,95	20,0	-

Фотографія демонструє не тільки щілину в ущільнювачі вікна, але і якісне підвіконня з низьким коефіцієнтом теплопровідності. Рука залишила нагріту пляму на поверхні і це тепло дуже повільно розподіляється в матеріалі.

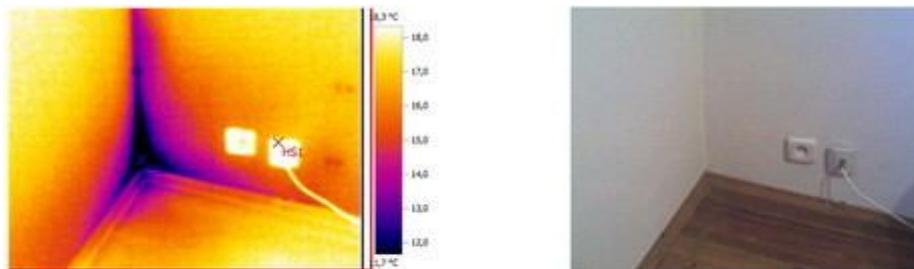
Графические данные: Дата: 05.12.2010  
 время: 16:08:28  
 Файл: IV\_00249.BMT  
 Коэффициент излучения: 0,95  
 Отраж. темп. [°C]: 20,0

Измеряемые объекты	Темп. [°C]	Излуч.	Отраж. темп. [°C]	Примечания
Самая холодная точка 1	9,0	0,95	20,0	-
Самая теплая точка 1	19,5	0,95	20,0	-

Добре видно, що в кутку відсутній утеплювач.

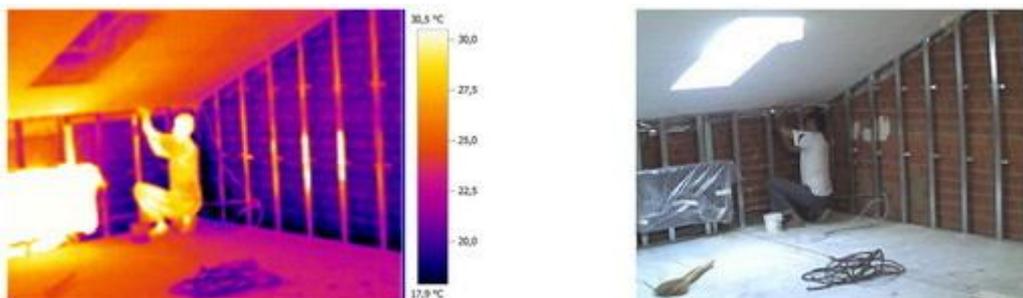
Фотографія демонструє високу якість утеплення покрівлі в мансарді таунхауса. При цьому тепловий опір стін залишає бажати кращого.
